ASUNTOLA MÄNTYRANTA

Brado Oy

Kuntotutkimus

19.06.2024

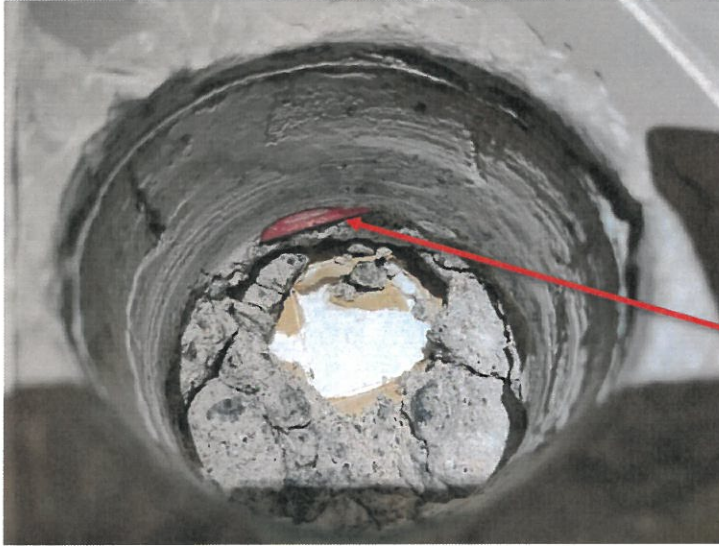
**Kuva 5:**

Kellarin pesutilojen pukuhuoneessa rakenne poikkeaa alkuperäisissä suunnitelmissa esitetystä. Rakenteessa havaittiin EPS eriste ja valupahvi.

Betonilaatassa on havaittavissa nuolen kohdalla sähköiseltä lämmityskaapelilta vaikuttava johto.

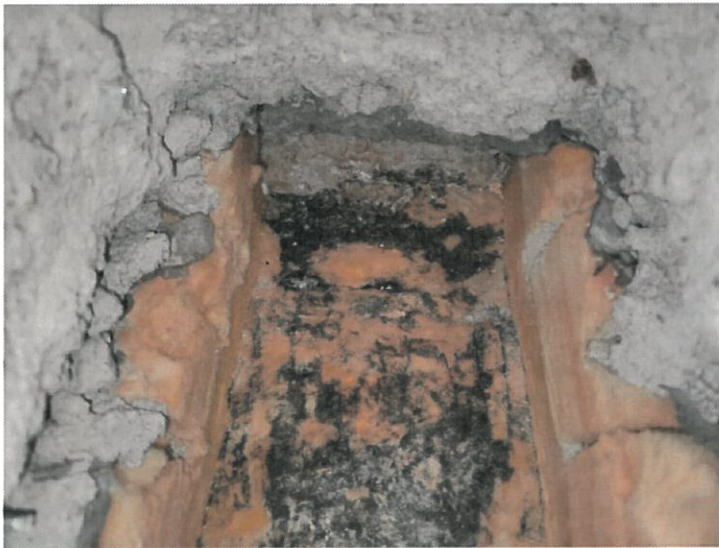
**Kuva 6:**

1. kerroksen alapohjarakenne on alkuperäisissä suunnitelmissa esitetyn mukainen.

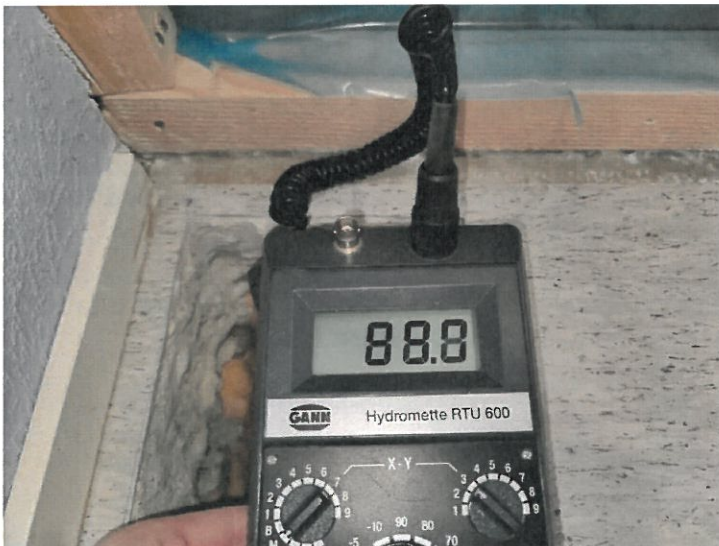
**Kuva 7:**

Bitumisivelyn päältä mitattiin poikkeavana pidettäviä kosteusarvoja.

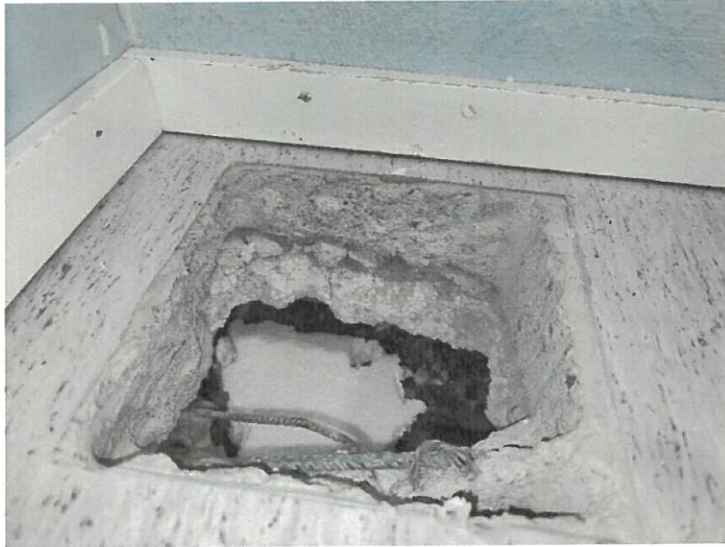
**Kuva 8:**

105 ruokailu kohdalla alapohjarakennetta on uusittu osin mahdollisesti talotekniikan asentamista varten. Rakenteessa havaittiin EPS-eriste sekä sepeliä suunnitelmissa esitetyn mineraalivillan sijaan.

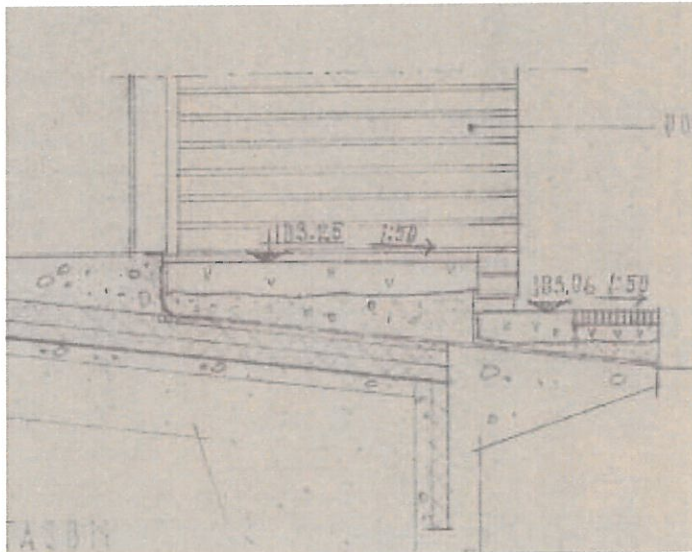
**Kuva 9:**

Alapohjan eriste on alkuperäisissä suunnitelmissa esitetty ulottuvan sisäänkäynnin portaiden alle.

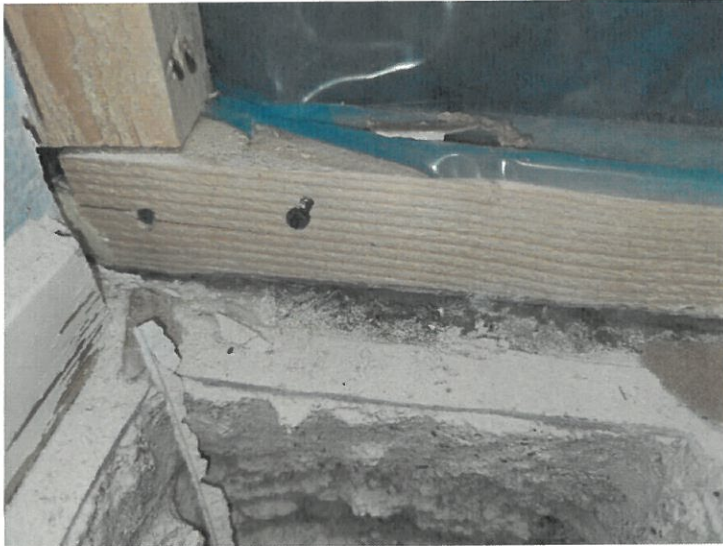
Kuva 12:

Höyrinsulkumuovin asennusta voidaan pitää nykymittapuulla arvioiden puutteellisena. Koolauspuun alta on ilmayhteys eristetilaan.

Ulkoseinien höyrynsulun asennuksen puutteet on suositeltavaa korjata alapohjan uusimisen yhteydessä. Päätyseinien (tiili-villa-tiili seinät) sisäpuolinen lämmöneriste on suositeltavaa poistaa kokonaan ja palauttaa seinäpinnat entiselleen sekä tiivistää näissä seinissä mahdollisesti oleva reiät hallitsemattomien ilmavuotojen estämiseksi. Sisäpuolinen lämmöneriste heikentää tiilirakenteisen seinän kosteusteknistä toimivuutta. Puurakenteisen ulkoseinien alaosien paikalliseen korjaukseen on syytä varautua muiden korjausten yhteydessä.

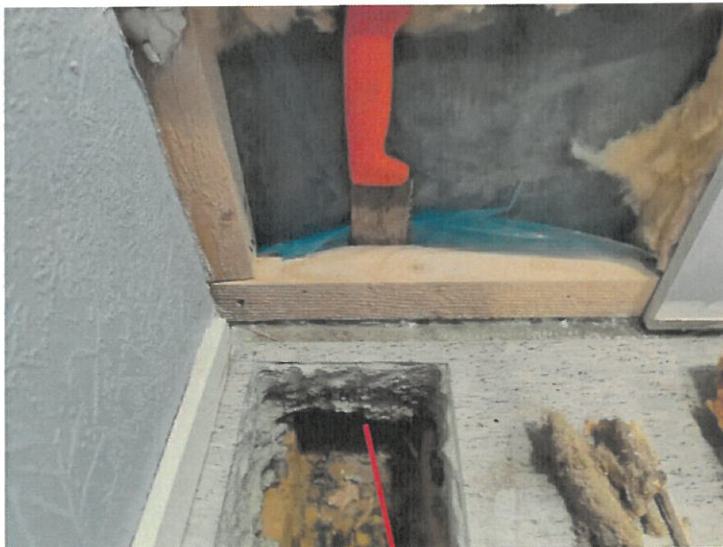
Kuva 13:

Eristeiden väliin työnnetty puukko on nähtävissä ulkoseinän rakennevauksen alla olevasta alapohjan rakennevauksesta.

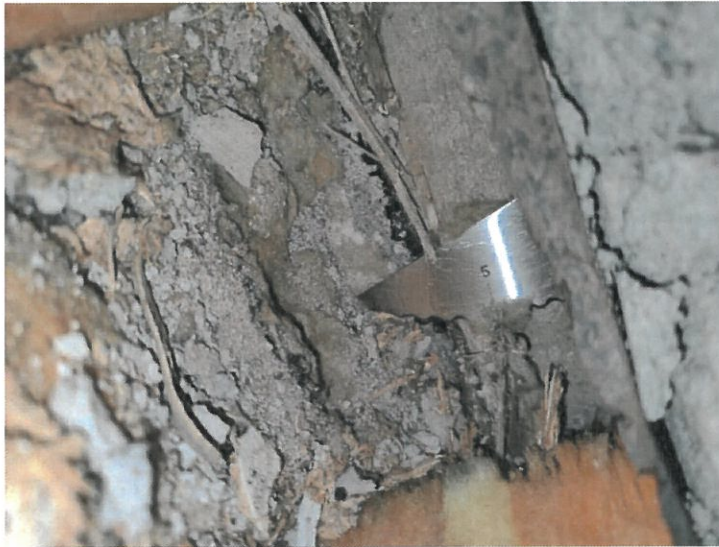
**Kuva 14:**

Eristeiden väliin työnnetty puukko on nähtävissä alla olevasta alapohjan rakenneavauksesta.
