ASUNTOLA MÄNTYRANTA

Brado Oy

Kuntotutkimus

19.06.2024

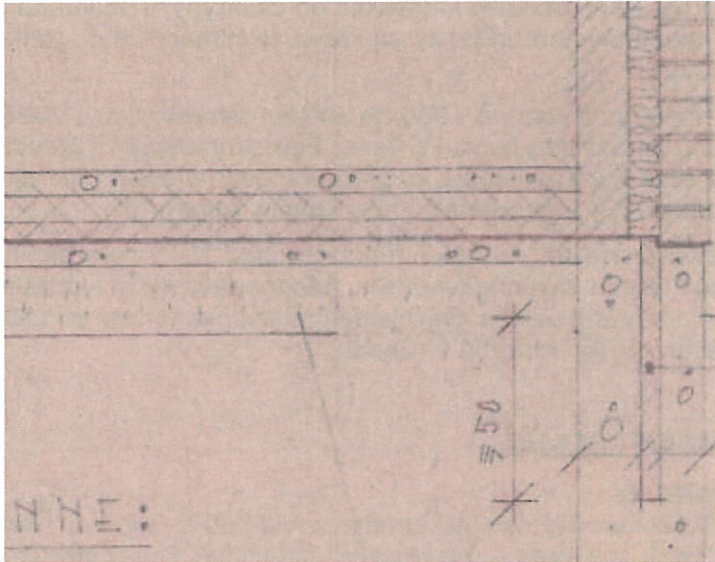
**Kuva 1:**

1. kerroksen alapohja vuoden 1965 suunnitelmien mukaan:

1. kerroksen alapohjan rakenteen kaksoislaattarakenteesta otetuissa näytteissä ei havaittu mikrobivaurioita. 105 Ruokailu alapohjan rakenne avaukseen kohdalla rakennetta on selvästi muutettu, sillä rakenteessa havaittiin EPS eristettä sekä sepeleitä. Korjaus on todennäköisesti tehty peruskorjauksen yhteydessä talotekniikan asentamisen vuoksi, mutta varmuutta asiasta ei saatu. Muutosta ei ole esitetty käytettävissä olleissa suunnitelmissa.

Rakenneavauksista oli aistinvaraisesti havaittavissa ilmavirtaus sisälle ja rakenteessa on selvä ilmayhteys sisälle. Ulkoseinän eristetila on yhteydessä alapohjan eristetilaan ja sokkelihalkaisuun. Sokkelihalkaisussa havaittiin olevan käytetty mineraalivillaa. Alapohjarakenteesta otetuissa mikrobinäytteissä ei havaittu poikkeavaa kasvustoa. Alemman betonilaatan päälle on asennettu bitumisively. Sively sisältää todennäköisesti asbestia. 110 oleskelu tilan rakenneavauksen kohdalla bitumisivelyn päältä mitaten havaittiin poikkeavana pidettäviä pintakosteusarvoja, arvot kohdalla olivat välillä 85 – 90, kun tavanomaisena voidaan pitää arvoja alle 80. Alkuperäisten suunnitelmien mukaan sisäänkäyntiportaiden kohdalla alapohjan eriste ulottuu portaiden alle.

Koska välipohja ja alapohjarakenteet ovat oleellisilta osin samankaltaiset, on mahdollista, että myös alapohjarakenteissa on paikallisia vaurioita. Ulkoseinän puurakenteesta johtuen tiivistyskorjaus ei ole suositeltavaa. Ala- ja välipohjarakenteet on suositeltavaa purkaa vähintään reuna-alueelta mahdollisten paikallisten vaurioiden korjaamiseksi. Kellarin alapohja on suositeltavaa uusua kokonaisuudessaan.

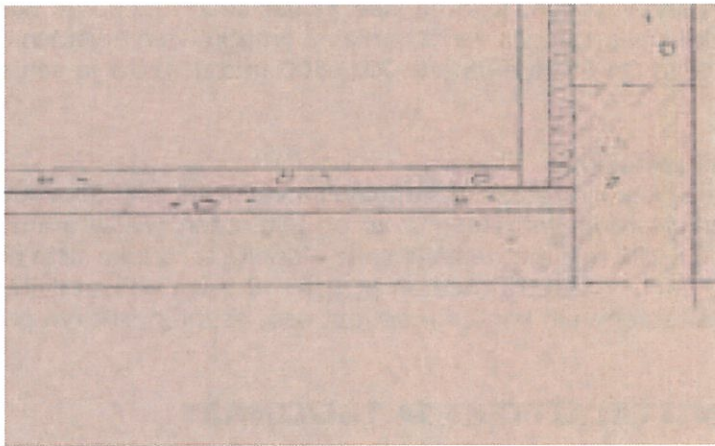
**Kuva 2:**

Kellarin alapohja vuoden 1965 suunnitelmien mukaan:

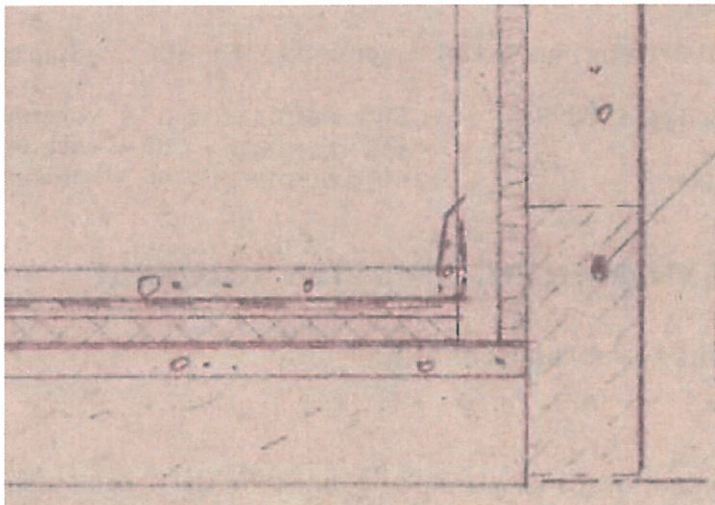
**Kuva 3:**

Kellarin pesutilojen alapohja vuoden 1965 suunnitelmien mukaan:

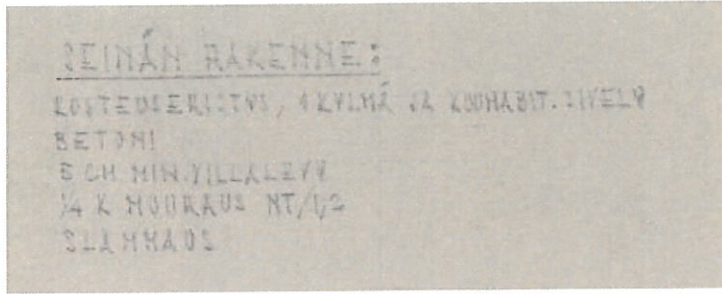
**Kuva 4:**

Kellarin seinärakenne vuoden 1965 suunnitelmien mukaan:

Kellarin maanpaineseinän eristeenä olevasta mineraalivillassa otetussa näytteessä havaittiin selkeä mikrobivaurio. Seinässä on havaittavissa useita kohtia joissa sisäpuolinen tiilimuuraus on avoinna eristetilaan.

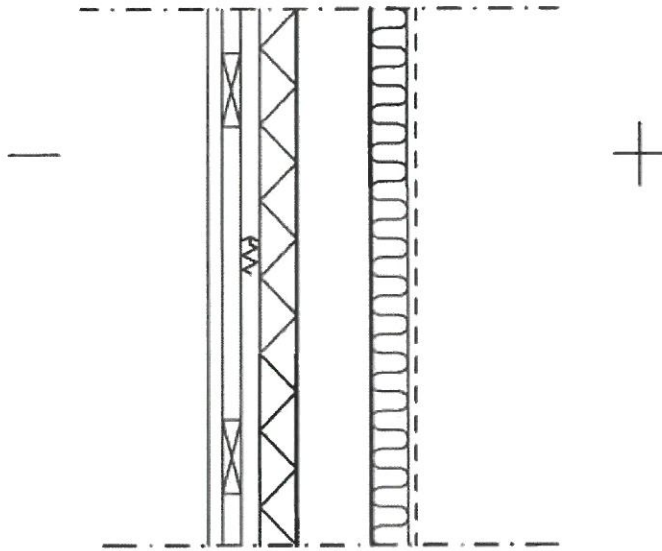
Kuva 10:

Puurakenteinen ulkoseinä peruskorjauksen suunnitelmien mukaan:

Ulkoseinän eristeistä otetuissa näytteissä ei havaittu mikrobivaurioita, näytteet 3 ja 5.

Ulkoseinien höyrynsulun asennuksen puutteet on suositeltavaa korjata alapohjan uusimisen yhteydessä. Päätyseinien (tiili-villa-tiili seinät) sisäpuolinen lämmöneriste on suositeltavaa poistaa kokonaan ja palauttaa seinäpinnat entiselleen sekä tiivistää näissä seinissä mahdollisesti oleva reiät hallitsemattomien ilmavuotojen estämiseksi. Sisäpuolinen lämmöneriste heikentää tiilirakenteisen seinän kosteusteknistä toimivuutta. Puurakenteisen ulkoseinien alaosien paikalliseen korjaukseen on syytä varautua muiden korjausten yhteydessä.

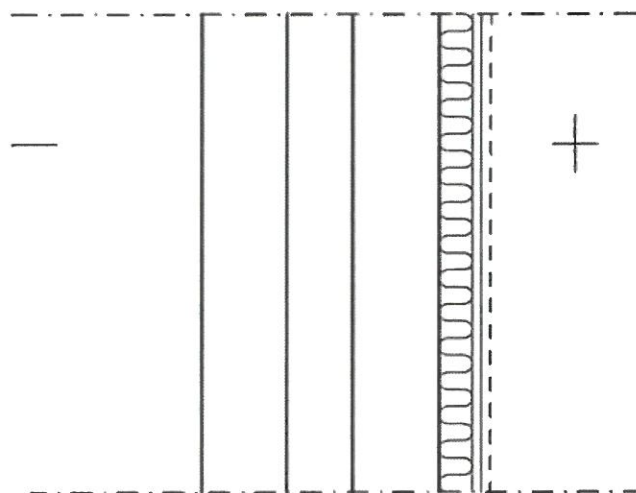
Kuva 11:

Päätyjen ulkoseinä peruskorjauksen suunnitelmien mukaan:
