Aurinkovoimala, Virosensuon hankealue
Hulevesiselvitys ja -suunnitelma

HULEVESISUUNNITELMA 27.8.2024

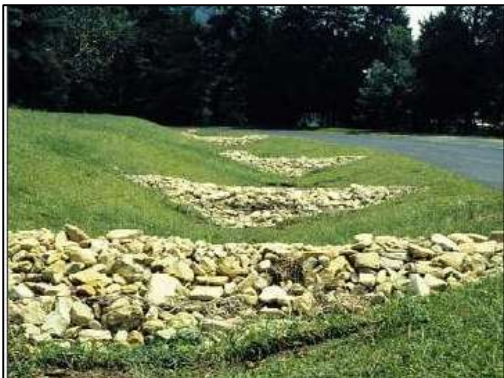
Kuva 6 Esimerkki ojakatkoista (Virginia Stormwater Management Program) ja tyyppileikkaus huoltoteiden yhteyteen rakennettavista viherpainanteista

Paneelienttien huoltoteiden varteen rakennetaan kuivatusta varten viherpainanteet. Viherpainanteisiin asennetaan tasavälein sepelipatoja hidastamaan ja puhdistamaan valumavesiä. Turvetuotantoalueen kokoojaoja linjattiin uudelle siten, että paneeleita ei tarvitse poistaa sen kohdalta (Alkuperäinen layout-kuva, Solarigo 23.1.2024)
