**Aurinkovoimala, Virosensuon hankealue**  
**Hulevesiselvitys ja -suunnitelma**

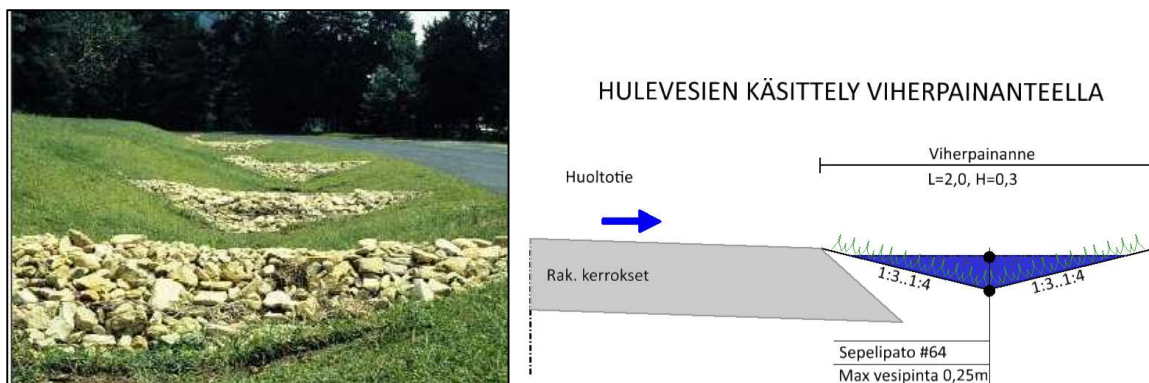
Paneelikenttien huoltoteiden varten rakennetaan kuivatusta varten viherpainanteet. Viherpainanteisiin asennetaan tasavälein sepelipatoja hidastamaan ja puhdistamaan valumavesiä. Turvetuotantoalueen kokoojaoja linjattiin uudelle siten, että paneeleita ei tarvitse poistaa sen kohdalta (Alkuperäinen layout-kuva, Solarigo 23.1.2024)

Kuva 6 Esimerkki ojatkosta (Virginia Stormwater Management Program) ja tyypileikkaus huoltoteiden yhteyteen rakennettavista viherpainanteista
