Kangasniemen Kirkonkylän osayleiskaavan muutokset

Kooste kulttuuriperintökohteista ja niiden kuvauksista

7.9.2023

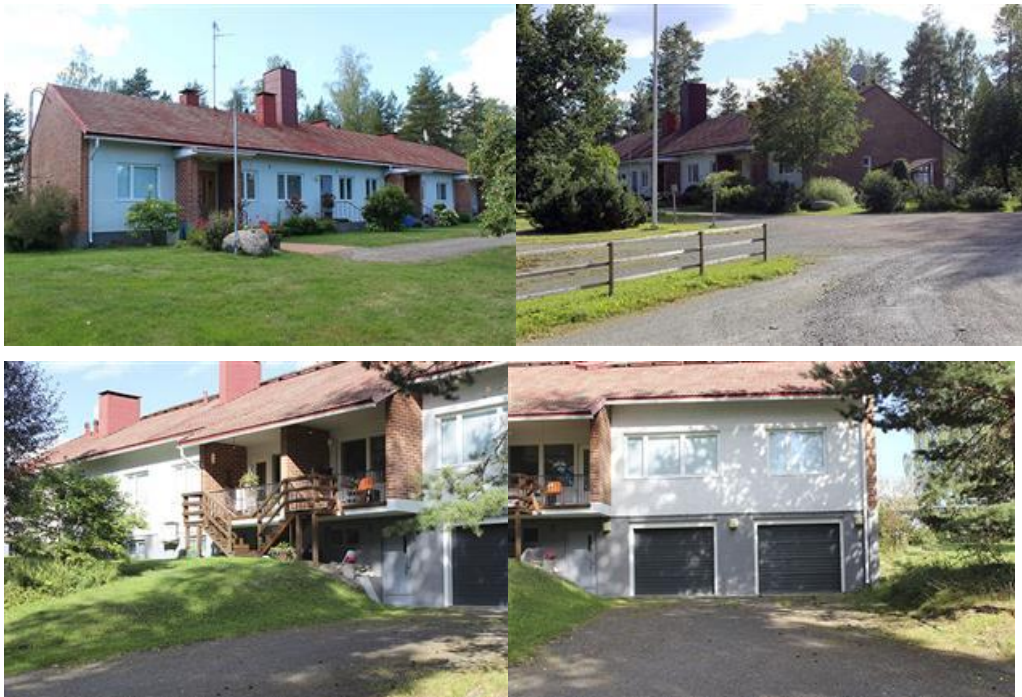
KUVAT: Kuvissa As Oy Pappilanmäen julkisivuja

Tervaniemeen muodostuu yhtenäinen kokonaisuus seurakunnan rakentamista kolmesta virasto- ja asuinrakennuksesta. Arkkitehtitoimisto Aili ja Niilo Pulkan suunnittelema kanttorin, nuorisopapin, talonmiehen ja seurakuntasisaren asuinrakennus valmistui vuonna 1955. Valkoiseksi roiskerapatun rakennuksen päädyt ovat puhtaaksimuurattua punatiiltä. Ikkunoiden välinen alue on rapattu sileäksi.

Sokkeli on pystyuritettua, harmaaksi maalattua betonia. Rakennuksessa on punasävyinen sementtitiilikatto.

Itäjulkisivulla on kolme sisäänkäyntisyvennystä, joiden yhteydessä on verhoilumateriaalina käytetty punertavaa tiiltä. Julkisivun neljäs, kattamaton sisäänkäynti on johtanut kanttorin ja nuorisopapin apulaisten tiloihin. Sisäänkäyntien portaat on valettu betonista ja ne ovat päällystetty liuske kivillä. Pyöreät porraskaiteet ovat ruskeaksi maalatut. Länsijulkisivulla on uudehko puukaiteinen parveke ja kaksi alkuperäistä metallikaiteista parveketta. Rinteeseen rakennetun rakennuksen länsijulkisivulta on kulku kahteen autotalliin, jotka sijaitsevat kellarikerroksessa.

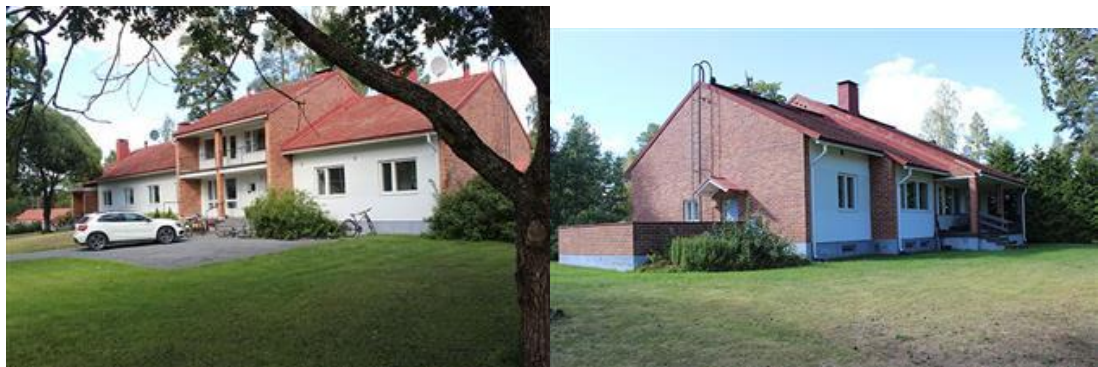
KUVAT: As Oy Piispanrannan julkisivukuvat

Tervaniemeen muodostuu yhtenäinen kokonaisuus seurakunnan rakentamista kolmesta virasto- ja asuinrakennuksesta. Arkkitehtitoimisto Aili ja Niilo Pulkan suunnittelema kirkkoherranvirasto ja pappila valmistui vuonna 1955. Valkoiseksi rapatun rakennuksen päädyt ovat puhtaaksimuurattua punatiiltä. Sokkeli on pystyuritettua, harmaaksi maalattua betonia. Rakennuksessa on punasävyinen sementtitiilikatto.

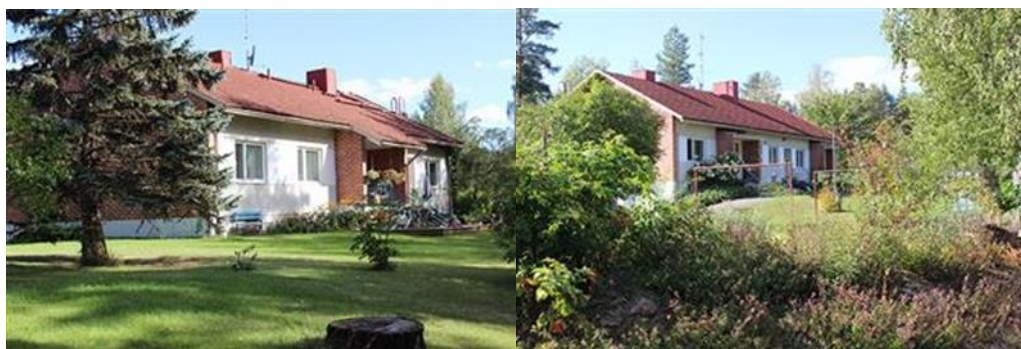
KUVAT: Kuvassa Pappilantie 6 rakennus, eli entinen kappalaispapin asuinrakennus

Tervaniemeen muodostuu yhtenäinen kokonaisuus seurakunnan rakentamista kolmesta virasto- ja asuinrakennuksesta. Arkkitehtitoimisto Aili ja Niilo Pulkan suunnittelema kappalaispapin asuinrakennus valmistui vuonna 1955. Valkoiseksi ja osittain harmaaksi rapatun rakennuksen päädyt ovat puhtaaksimuurattua punatiiltä. Sokkeli on pystyuritettua, harmaaksi maalattua betonia. Rakennuksessa on punasävyinen sementtitiilikatto.

Itäjulkisivulla on kaksi sisäänkäyntisyvennyttä, joiden yhteydessä on verhoilumateriaalina käytetty punertavaa tiiltä. Julkisivun kolmas, kattamaton sisäänkäynti on johtanut kappalaispapin kotiapulaisten tiloihin. Sisäänkäyntien portaat on valettu betonista ja ne ovat päällystetty liuskekivillä. Länsijulkisivulla on metallikaiteinen kuisti, josta kulku piha-alueelle. Eteläpäädyssä on kulku kellarikerrokseen ja autotalliin.

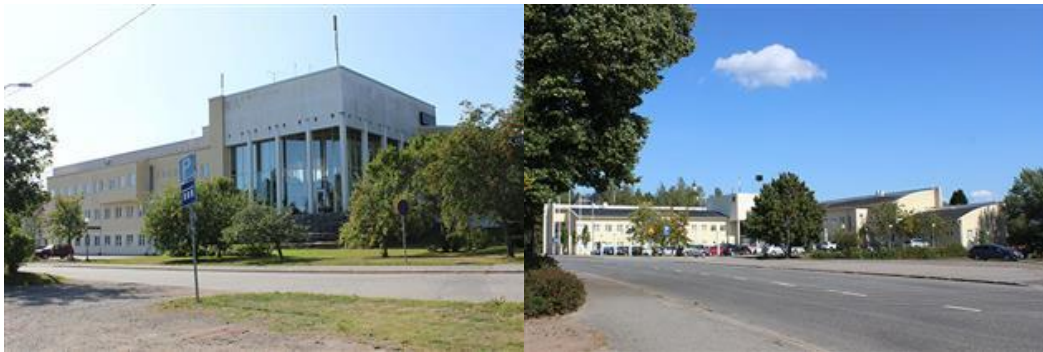
KUVAT: Kangasniemen kunnantalon julkisivuja

Kangasniemen kunnantalo sijaitsee taajamakuvan kannalta keskeisellä paikalla kirkon tuntumassa. Runsasmuotoinen kunnantalo edustaa 1990-luvun alun postmodernismia. Rakennuksen massoittelemuistuttaa pohjamuodoltaan vinkkeliä, johon on yhdistetty useita ulokkeita ja rungon sisäänvetoja. Julkisivussa on käytetty vaaleankeltaista tiiliverhoilua, johon on saatu vaihtelevuutta lisäämällä vyöhykkeitä vaaleammalla tiiliverhoilulla.

Julkisivusta erottuu hieman korkeampana pääsisäänkäynnin muodostava aulatila, jonka koilliskulma muodostaa maisemallisen kiintopisteen kirkkoaukean tuntumaan. Monumentaalinen koilliskulma muodostuu pylväiden kannattelemissa betonielementistä, jonka sisäpuolelle jää kaareva lasiseinä. Koilliskulman kivijalkana on käytetty harmaita graniittilohkareita, jotka muodostavat neljä porrastasannetta.

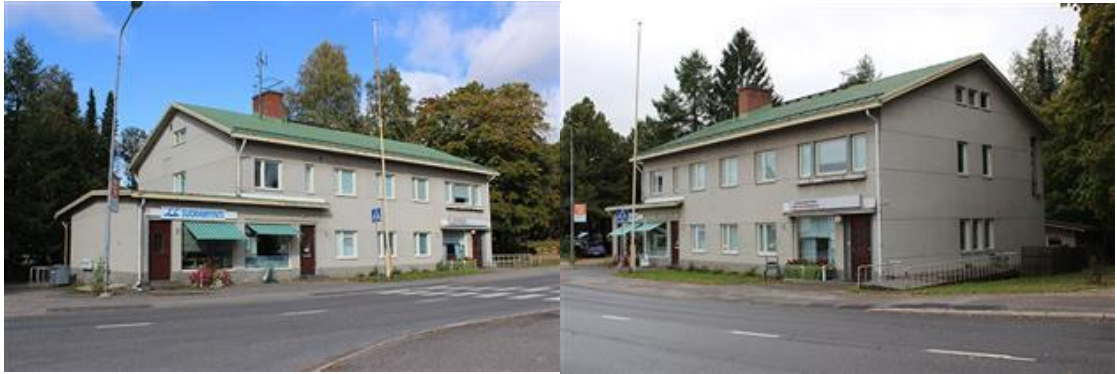
KUVAT: Otto Mannisen tie 5 julkisivuja

Kangasniemen keskusraitin varteen rakennettu entinen Kangasniemen apteekki on valmistunut vuonna 1960. Paikalleen rakennetun rakennuksen julkisivut ovat rouherapatut. Satulakaton katteena on käytetty saumapeltiä, joka on maalattu vihreäksi. Savupiippu on tiilipintainen. Pitkien julkisivujen pystykarmilliset ikkunat on sommiteltu nauhamaisesti riviin, joka antaa rakennukselle vaakasuuntaisen ilmeen. Kaakkoisjulkisivun suurehkon ikkunan aukoitukseen on yhdistetty mosaiikkia, joka toistuu koillispäädyn liikehuoneiston sisäänkäynnissä. Koillispäädystä kulkevat ulkokaudesta portaat kellarikerrokseen.

Pihan puoleisessa (luoteis-) julkisivussa on katettu sisäänkäynti porrashuoneeseen sekä erillinen sisäänkäynti lounaispäädyn liikehuoneistoon. Porrashuoneen sisäänkäynnin tammiovi on kehystetty ruskeasävyisillä keraamisilla laatoilla. Porrashuoneen yhteydessä on rautakaiteinen

tuuletusparveke. Koillispäädyssä on rungosta sisäänvedetty parveke, jonka rautakaiteisiin on yhdistetty profiilipeltiverhous.

Lounaispäädyn liikehuoneisto on rungosta erkaneva matala rakennusosa, jonka suuripintaisia näyteikkunoita kattavat markiisikatokset. Liikehuoneiston kellarikerrokseen kulkee ulkokautta portaat, joita reunustaa valkoiseksi maalatut pyöröteräskaiteet.

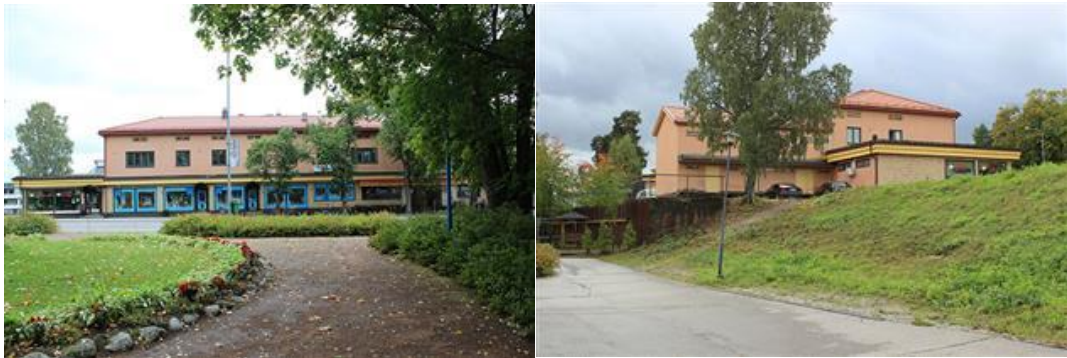
KUVAT: Entisen Savonseudun liikerakennuksen julkisivuja

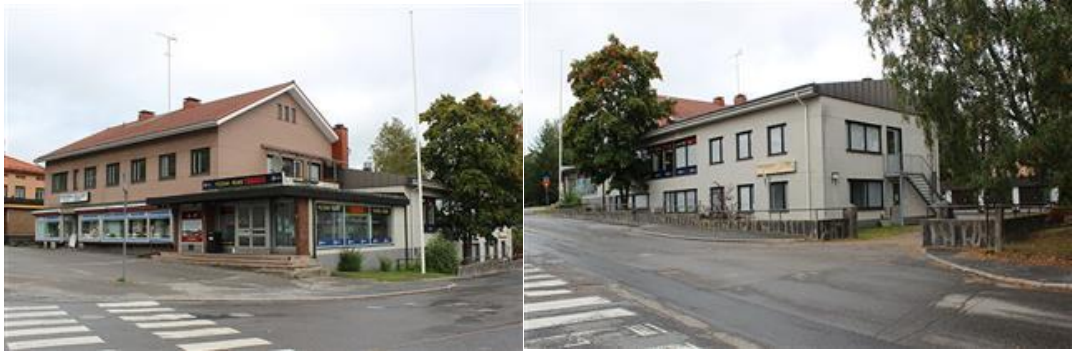
KUVAT: Entisen Osuuskassan julkisivuja

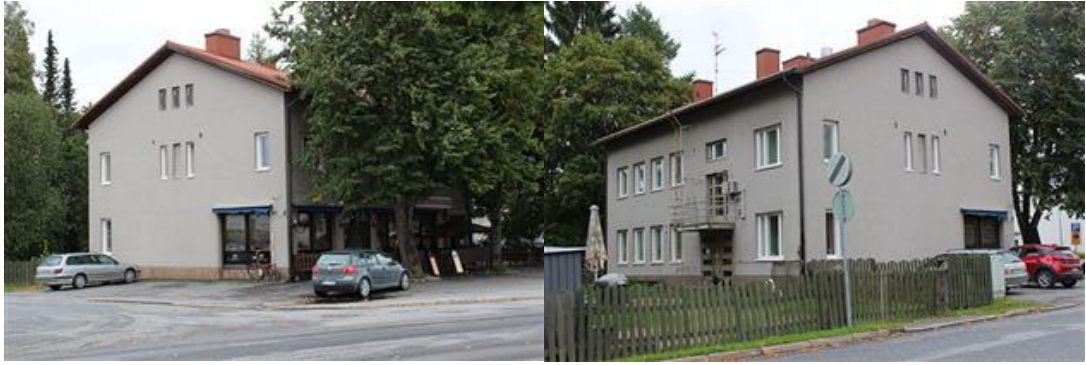
KUVAT: Entisen KOPin rakennuksen julkisivua

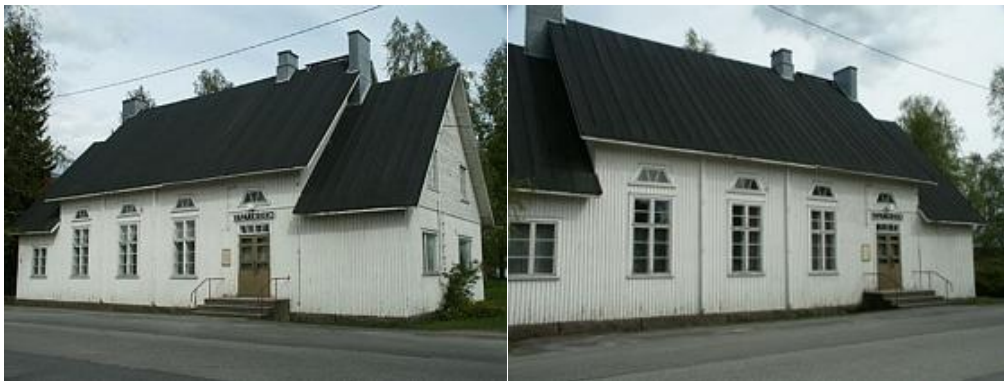
KUVAT: Vapaakirkon julkisivua

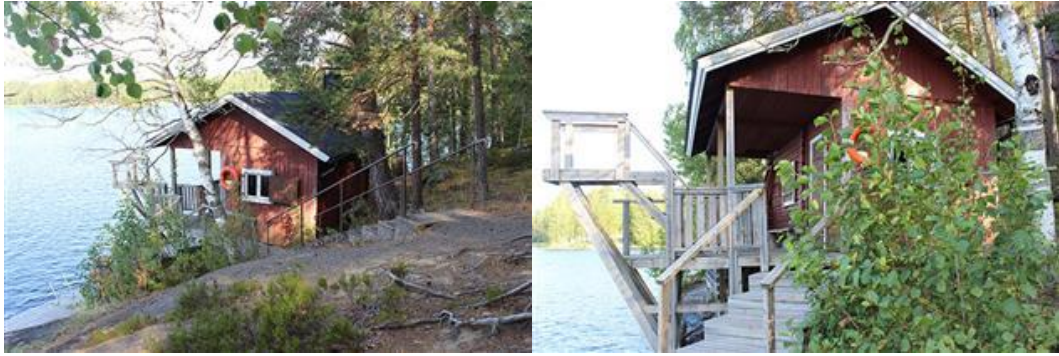
KUVAT: Rantasaunan julkisivuja
