## Kangasniemen Kirkonkylän osayleiskaavan muutokset

### Kooste kulttuuriperintökohteista ja niiden kuvauksista

7.9.2023

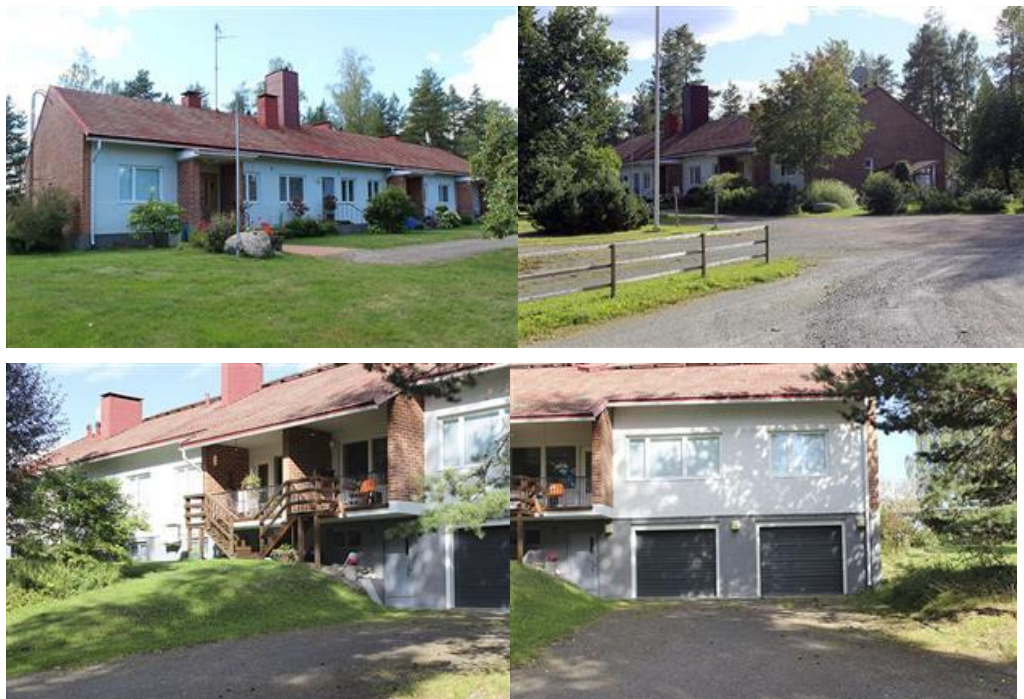
*KUVAT: Kuvissa As Oy Pappilanmäen julkisivuja*

Tervaniemeen muodostuu yhtenäinen kokonaisuus seurakunnan rakentamista kolmesta virasto- ja asuinrakennuksesta. Arkkitehtitoimisto Aili ja Niilo Pulkan suunnittelema kanttorin, nuorisopapin, talonmiehen ja seurakuntasisaren asuinrakennus valmistui vuonna 1955. Valkoiseksi roiskerapatun rakennuksen päädyt ovat puhtaaksimuurattua punatiiltä. Ikkunoiden välinen alue on rapattu sileäksi.

Sokkeli on pystyuritettua, harmaaksi maalattua betonia. Rakennuksessa on punasävyinen sementtitiilikatto.

Itäjulkisivulla on kolme sisäänkäyntisyvennystä, joiden yhteydessä on verhoilumateriaalina käytetty punertavaa tiiltä. Julkisivun neljäs, kattamaton sisäänkäynti on johtanut kanttorin ja nuorisopapin apulaisten tiloihin. Sisäänkäyntien portaat on valettu betonista ja ne ovat päällystetty liuske kivillä. Pyöreät porraskaiteet ovat ruskeaksi maalatut. Länsijulkisivulla on uudehko puukaiteinen parveke ja kaksi alkuperäistä metallikaiteista parvekettä. Rinteeseen rakennetun rakennuksen länsijulkisivulta on kulku kahteen autotalliin, jotka sijaitsevat kellarikerroksessa.

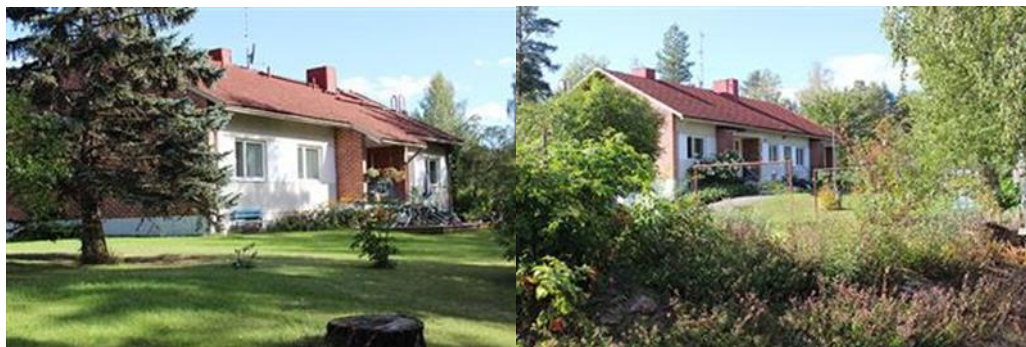
KUVAT: Kuvassa Pappilantie 6 rakennus, eli entinen kappalaispapin asuinrakennus

Tervaniemeen muodostuu yhtenäinen kokonaisuus seurakunnan rakentamista kolmesta virasto- ja asuinrakennuksesta. Arkkitehtitoimisto Aili ja Niilo Pulkan suunnittelema kappalaispapin asuinrakennus valmistui vuonna 1955. Valkoiseksi ja osittain harmaaksi rapatun rakennuksen päädyt ovat puhtaaksimuurattua punatiiltä. Sokkeli on pystyuritettua, harmaaksi maalattua betonia. Rakennuksessa on punasävyinen sementtitiilikatto.

Itäjulkisivulla on kaksi sisäänkäyntisyvennystä, joiden yhteydessä on verhoilumateriaalina käytetty punertavaa tiiltä. Julkisivun kolmas, kattamaton sisäänkäynti on johtanut kappalaispapin kotiapulaisten tiloihin. Sisäänkäyntien portaat on valettu betonista ja ne ovat päällystetty liuskekivillä. Länsijulkisivulla on metallikaiteinen kuisti, josta kulku piha-alueelle. Eteläpäädyssä on kulku kellarikerrokseen ja autotalliin.
