## Kangasniemen Kirkonkylän osayleiskaavan muutokset

### Kooste kulttuuriperintökohteista ja niiden kuvauksista

7.9.2023

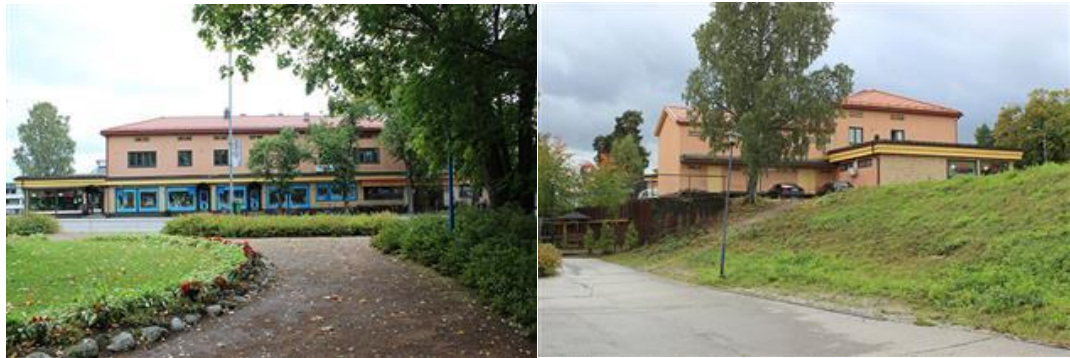
KUVAT: Entisen Savonseudun liikerakennuksen julkisivuja

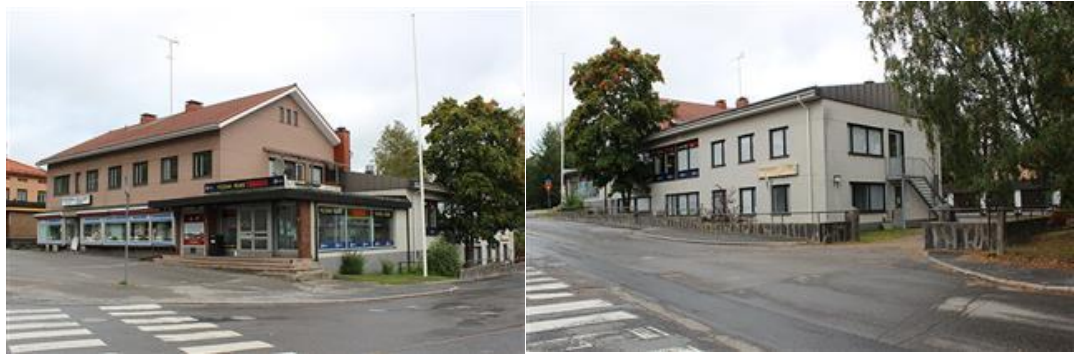
*KUVAT: Entisen Osuuskassan julkisivuja*

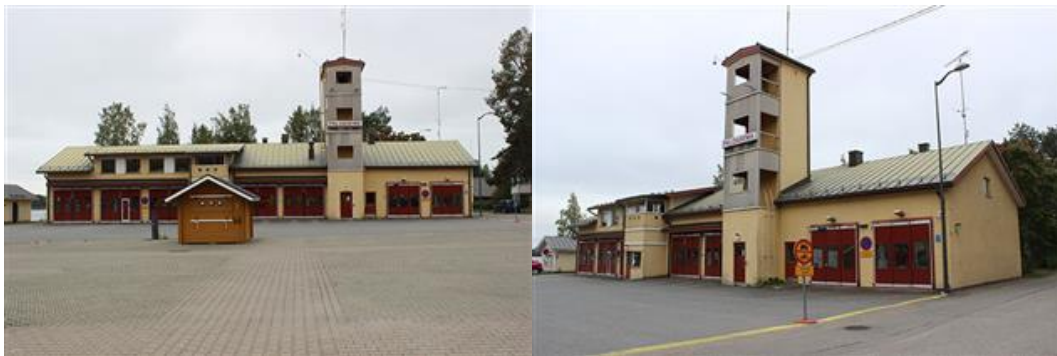
Paikallishistoriallisesti merkittävä Kangasniemen ensimmäinen paloasema, joka on alkuperäiskäytössä. Paloaseman vanhin osa edustaa jälleenrakennuskauden selkeäpiirteistä tyyliä, johon laajennukset (1964, 1986) ovat luontevasti toteutettu. Rakennuksen julkisivuissa ja sisätiloissa on nähtävissä eri aikakausien rakenteet, materiaalit ja tyylipiirteet, jotka ilmentävät käytön jatkuvuutta. Satamasta katsottuna palolaitos muodostaa maisemallisen kiintopisteen rantamaisemaan. Satamakadulta tarkasteltuna rakennuksen siluetti hallitsee taajamakuvallisesti kauppatorin ja sataman muodostamaa aluetta. Kohde sijaitsee Kangasniemen kirkon ympäristön valtakunnallisesti merkittävässä rakennetussa kulttuuriympäristössä (RKY). Ehdolla paikallisesti merkittäväksi kohteeksi.

KUVAT: Paloaseman julkisivuja

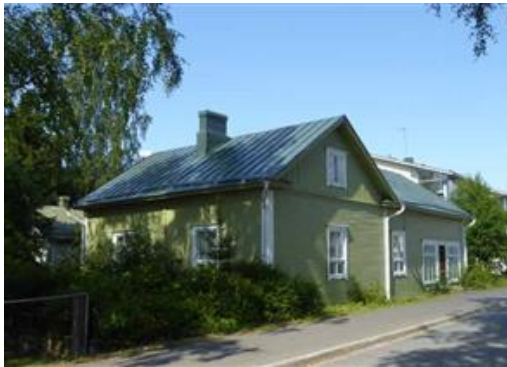
*KUVAT: Laakson talon julkisivu (Kuvaaja Nina Uusi-Seppä 2014)*

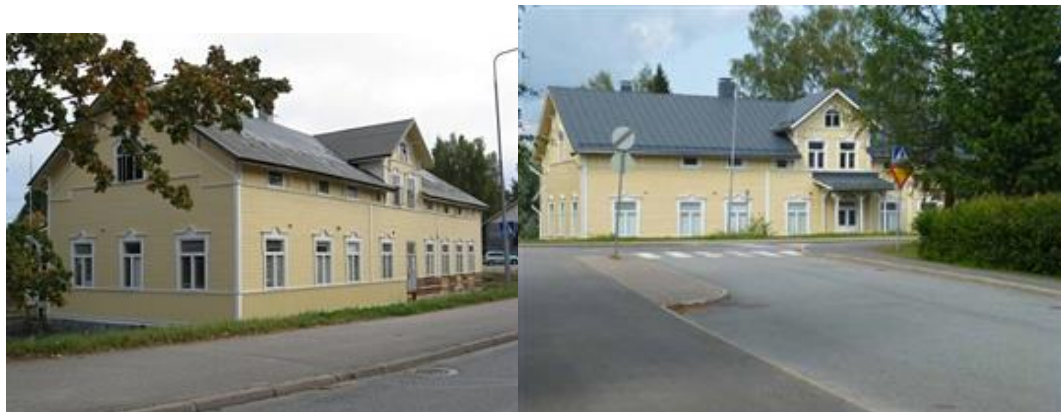
*KUVAT: Lahdenpohja, Suurosen kauppa (Kuvaaja oik. Janne Nulpponen, vas. Kirsti Kovanen)*

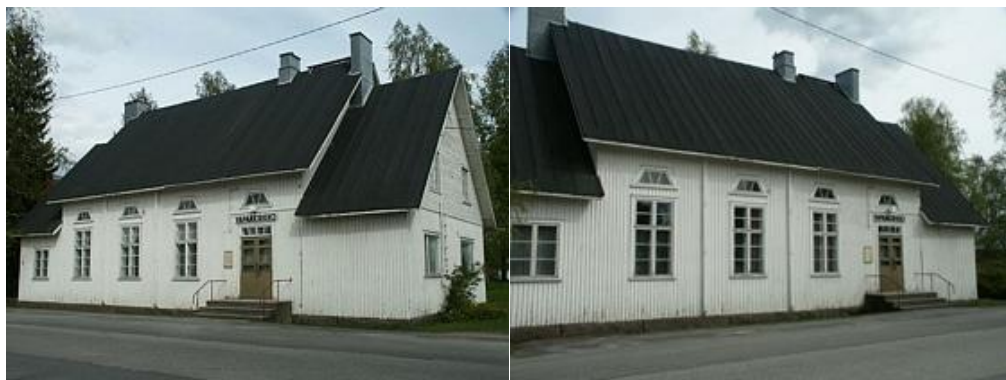
*KUVAT: Vapaakirkon julkisivua*

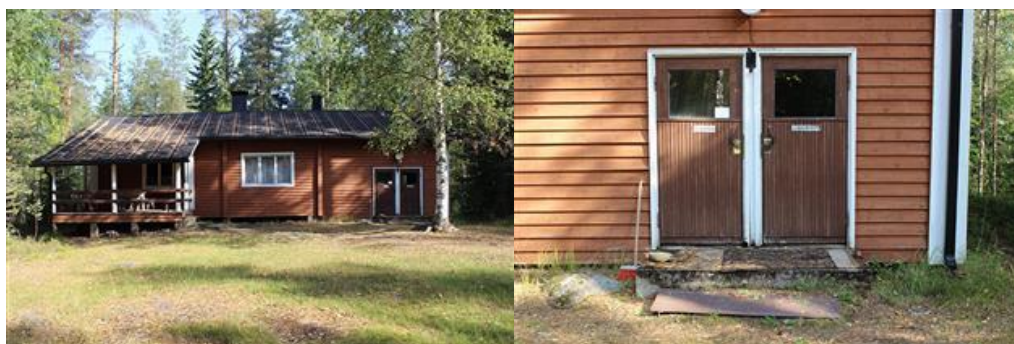
*KUVAT: Retkeilymaja*
