## Kangasniemen Kirkonkylän osayleiskaavan muutokset

### Kooste kulttuuriperintökohteista ja niiden kuvauksista

7.9.2023

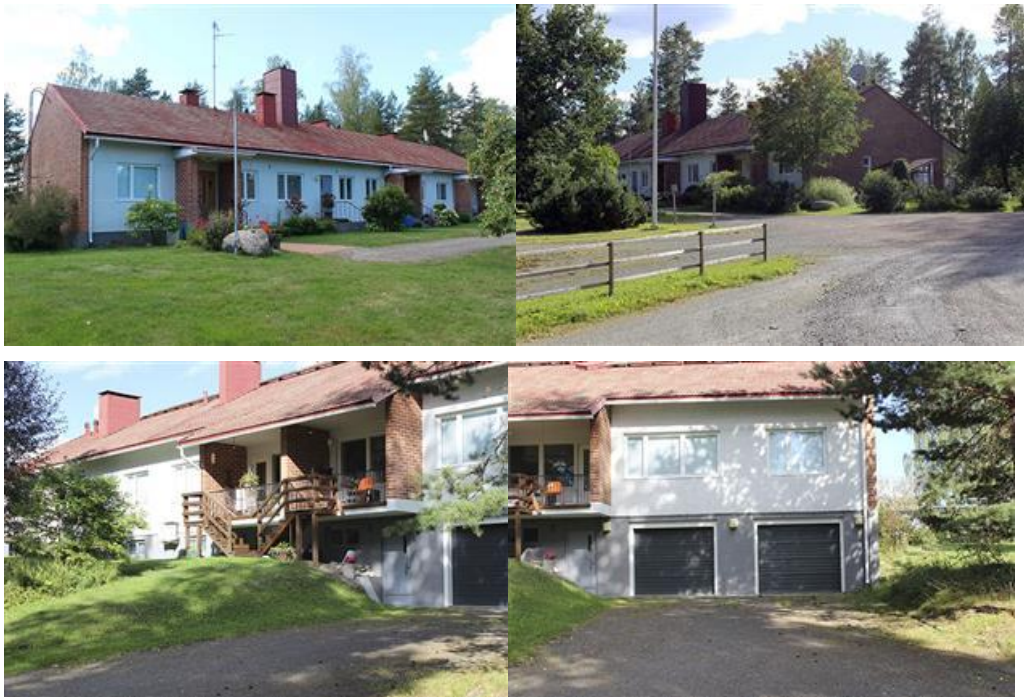
*KUVAT: Kuvissa As Oy Pappilanmäen julkisivuja*

Tervaniemeen muodostuu yhtenäinen kokonaisuus seurakunnan rakentamista kolmesta virasto- ja asuinrakennuksesta. Arkkitehtitoimisto Aili ja Niilo Pulkan suunnittelema kanttorin, nuorisopapin, talonmiehen ja seurakuntasisaren asuinrakennus valmistui vuonna 1955. Valkoiseksi roiskerapatun rakennuksen päädyt ovat puhtaaksimuurattua punatiiltä. Ikkunoiden välinen alue on rapattu sileäksi.

Sokkeli on pystyuritettua, harmaaksi maalattua betonia. Rakennuksessa on punasävyinen sementtitiilikatto.

Itäjulkisivulla on kolme sisäänkäyntisyvennystä, joiden yhteydessä on verhoilumateriaalina käytetty punertavaa tiiltä. Julkisivun neljäs, kattamaton sisäänkäynti on johtanut kanttorin ja nuorisopapin apulaisten tiloihin. Sisäänkäyntien portaat on valettu betonista ja ne ovat päällystetty liuske kivillä. Pyöreät porraskaiteet ovat ruskeaksi maalatut. Länsijulkisivulla on uudehko puukaiteinen parveke ja kaksi alkuperäistä metallikaiteista parveketta. Rinteeseen rakennetun rakennuksen länsijulkisivulta on kulku kahteen autotalliin, jotka sijaitsevat kellarikerroksessa.

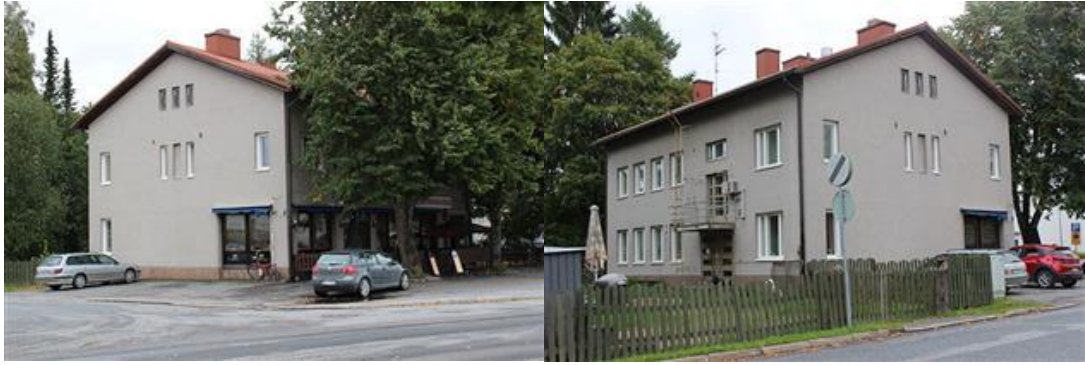
KUVAT: Entisen KOPin rakennuksen julkisivua

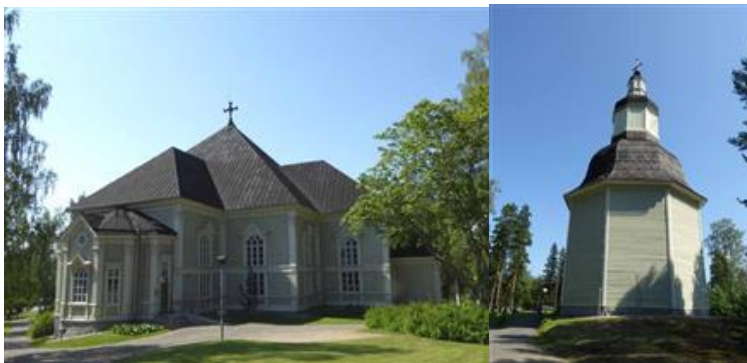
*KUVAT: Kangasniemen kirkko ja kellotapuli*

Puulaveteen työntyvän niemen tyvessä oleva kirkko sekä kahdeksankulmainen kellotapuli ovat taajaan tärkeitä visuaalisia ja historiallisia elementtejä. Kangasniemen puukirkko rakennettiin Juhana Salosen johdolla 1811-14. Muodoltaan se on itäsuomalaisen kahtamoisen perinnettä jatkava kulmaulokkeinen ristikirkko, jonka ulkoarkkitehtuuria hallitsee korkea aumattujen ristivarsien yläpuolelle kohoava telttakatto. Kirkkosali, johon täyskorkeat kulmaulokkeet on sulautettu, on pohjaltaan neliömäinen. Sidehirret, ja niihin liittyvät ohuet pilarit, kannattavat sisäkaton laajaa kupolimaista keskiosaa. Ristivarsissa on lehterit. B.A. Godenhjelmin maalaama Ristiinnaulittua esittävä alttaritaulu on vuodelta 1850. Erillinen kellotapuli on vuodelta 1812 (J. Salonen).

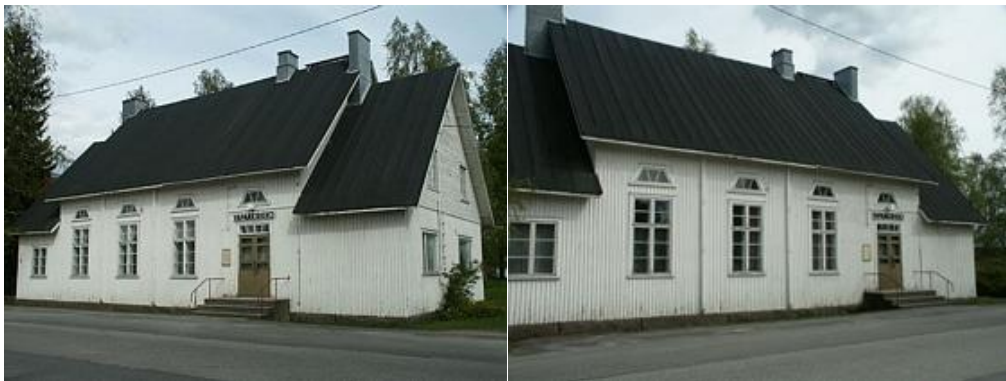
*KUVAT: Vapaakirkon julkisivua*

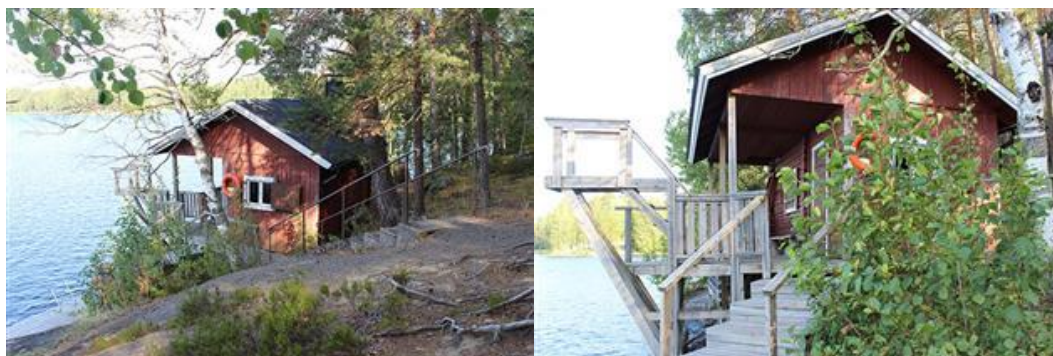
*KUVAT: Rantasaunan julkisivuja*
