Kangasniemen Kirkonkylän osayleiskaavan muutokset

Kooste kulttuuriperintökohteista ja niiden kuvauksista

7.9.2023

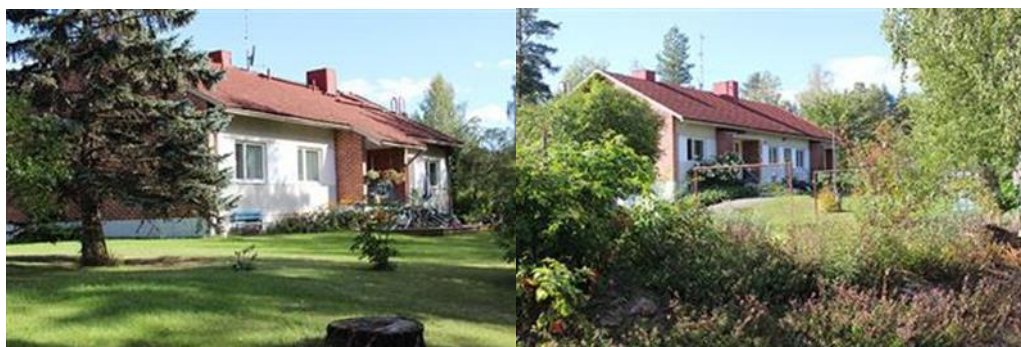
KUVAT: Kuvassa Pappilantie 6 rakennus, eli entinen kappalaispapin asuinrakennus

Tervaniemeen muodostuu yhtenäinen kokonaisuus seurakunnan rakentamista kolmesta virasto- ja asuinrakennuksesta. Arkkitehtitoimisto Aili ja Niilo Pulkan suunnittelema kappalaispapin asuinrakennus valmistui vuonna 1955. Valkoiseksi ja osittain harmaaksi rapatun rakennuksen päädyt ovat puhtaaksimuurattua punatiiltä. Sokkeli on pystyuritettua, harmaaksi maalattua betonia. Rakennuksessa on punasävyinen sementtitiilikatto.

Itäjulkisivulla on kaksi sisäänkäyntisyvennyttä, joiden yhteydessä on verhoilumateriaalina käytetty punertavaa tiiltä. Julkisivun kolmas, kattamaton sisäänkäynti on johtanut kappalaispapin kotiapulaisten tiloihin. Sisäänkäyntien portaat on valettu betonista ja ne ovat päällystetty liuskekivillä. Länsijulkisivulla on metallikaiteinen kuisti, josta kulku piha-alueelle. Eteläpäädyt on kulku kellarikerrokseen ja autotalliin.

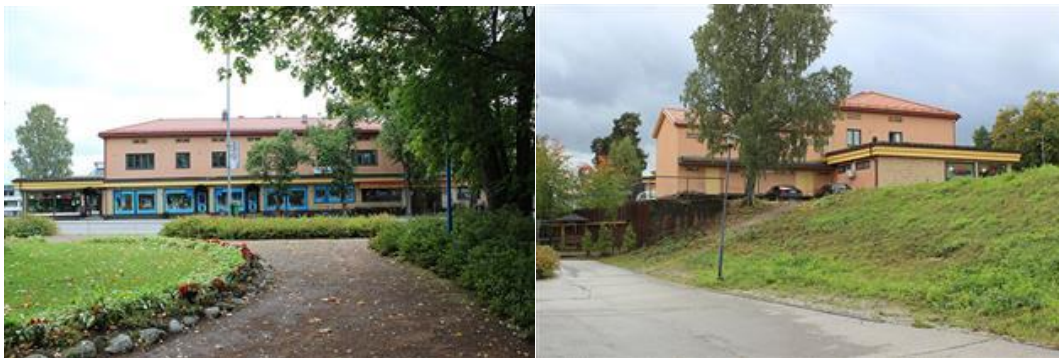
KUVAT: Entisen Savonseudun liikerakennuksen julkisivuja

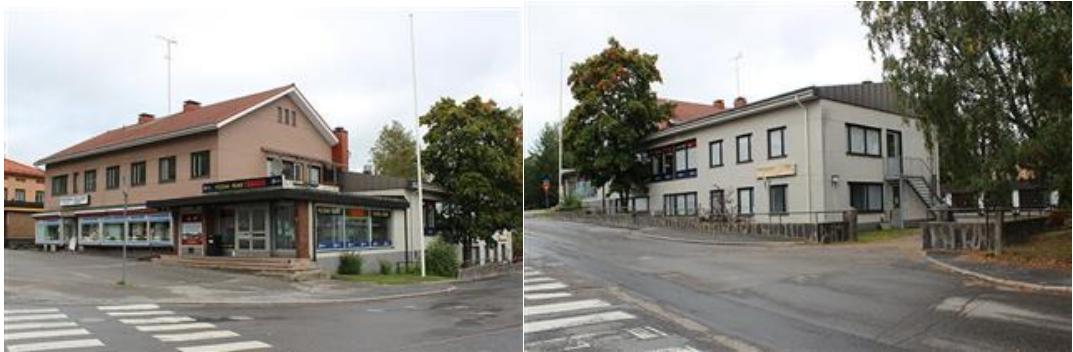
KUVAT: Entisen Osuuskassan julkisivuja

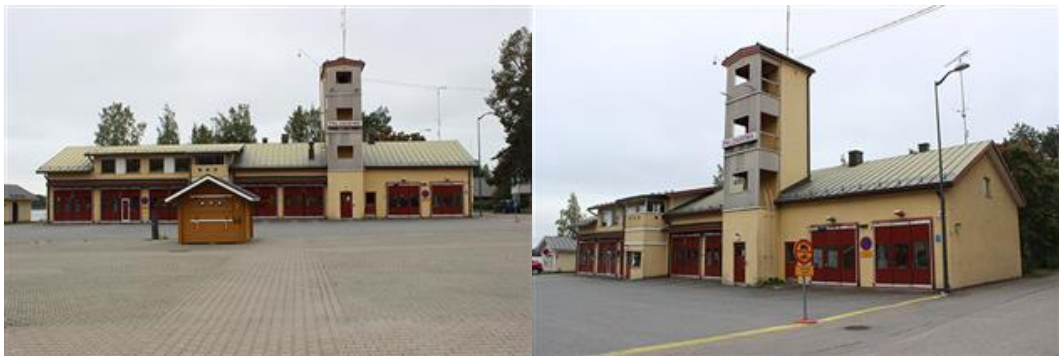
KUVAT: Paloaseman julkisivuja

Paikallishistoriallisesti merkittävä Kangasniemen ensimmäinen paloasema, joka on alkuperäiskäytössä. Paloaseman vanhin osa edustaa jälleenrakennuskauden selkeäpiirteistä tyyliä, johon laajennukset (1964, 1986) ovat luontevasti toteutettu. Rakennuksen julkisivuissa ja sisätiloissa on nähtävissä eri aikakausien rakenteet, materiaalit ja tyylipiirteet, jotka ilmentävät käytön jatkuvuutta. Satamasta katsottuna palolaitos muodostaa maisemallisen kiintopisteen rantamaisemaan. Satamakadulta tarkasteltuna rakennuksen siluetti hallitsee taajamakuullisesti kauppatorin ja sataman muodostamaa aluetta. Kohde sijaitsee Kangasniemen kirkon ympäristön valtakunnallisesti merkittävässä rakennetussa kulttuuriympäristössä (RKY). Ehdolla paikallisesti merkittäväksi kohteeksi.
