## Kangasniemen Kirkonkylän osayleiskaavan muutokset

### Kooste kulttuuriperintökohteista ja niiden kuvauksista

7.9.2023

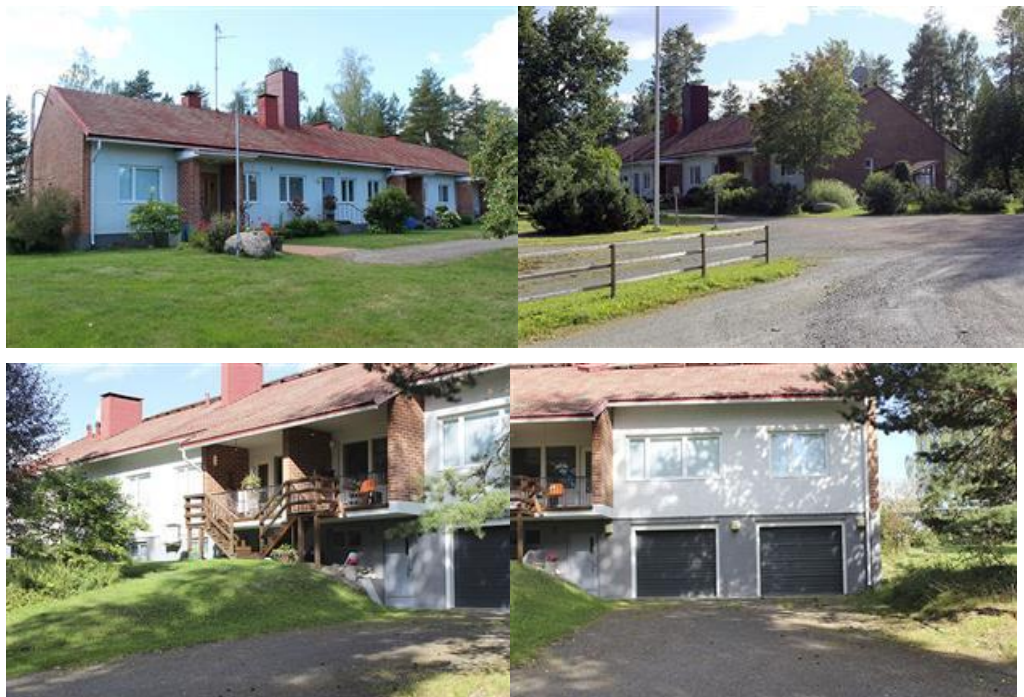
Tervaniemeen muodostuu yhtenäinen kokonaisuus seurakunnan rakentamista kolmesta virasto- ja asuinrakennuksesta. Arkkitehtitoimisto Aili ja Niilo Pulkan suunnittelema kanttorin, nuorisopapin, talonmiehen ja seurakuntasisaren asuinrakennus valmistui vuonna 1955. Valkoiseksi roiskerapatun rakennuksen päädyt ovat puhtaaksimuurattua punatiiltä. Ikkunoiden välinen alue on rapattu sileäksi.

Sokkeli on pystyuritettua, harmaaksi maalattua betonia. Rakennuksessa on punasävyinen sementtitiilikatto.

Itäjulkisivulla on kolme sisäänkäyntisyvennystä, joiden yhteydessä on verhoilumateriaalina käytetty punertavaa tiiltä. Julkisivun neljäs, kattamaton sisäänkäynti on johtanut kanttorin ja nuorisopapin apulaisten tiloihin. Sisäänkäyntien portaat on valettu betonista ja ne ovat päällystetty liuske kivillä. Pyöreät porraskaiteet ovat ruskeaksi maalatut. Länsijulkisivulla on uudehko puukaiteinen parveke ja kaksi alkuperäistä metallikaiteista parvekettä. Rinteeseen rakennetun rakennuksen länsijulkisivulta on kulku kahteen autotalliin, jotka sijaitsevat kellarikerroksessa.

*KUVAT: Kuvissa As Oy Pappilanmäen julkisivuja*

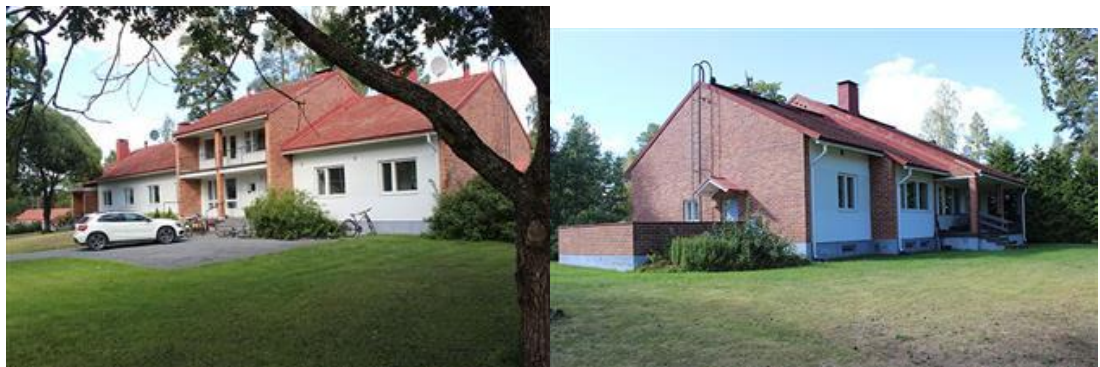
Tervaniemeen muodostuu yhtenäinen kokonaisuus seurakunnan rakentamista kolmesta virasto- ja asuinrakennuksesta. Arkkitehtitoimisto Aili ja Niilo Pulkan suunnittelema kirkkoherranvirasto ja pappila valmistui vuonna 1955. Valkoiseksi rapatun rakennuksen päädyt ovat puhtaaksimuurattua punatiiltä. Sökkeli on pystyuritettua, harmaaksi maalattua betonia. Rakennuksessa on punasävyinen sementtitiilikatto.

*KUVAT: As Oy Piispanrannan julkisivukuvat*

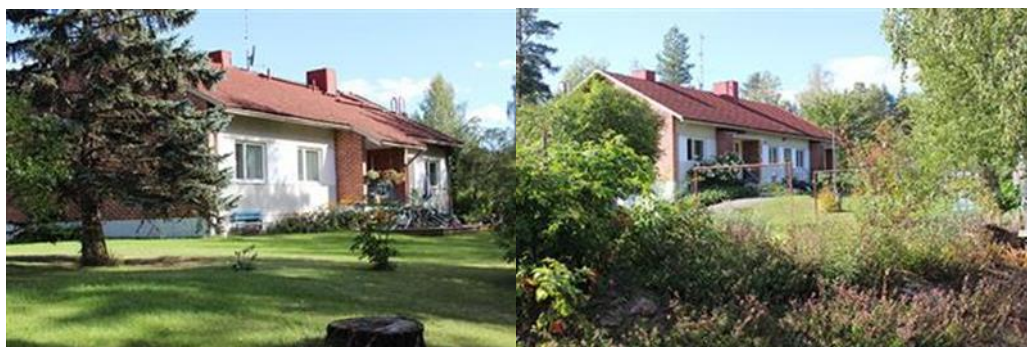
Tervaniemeen muodostuu yhtenäinen kokonaisuus seurakunnan rakentamista kolmesta virasto- ja asuinrakennuksesta. Arkkitehtitoimisto Aili ja Niilo Pulkan suunnittelema kappalaispapin asuinrakennus valmistui vuonna 1955. Valkoiseksi ja osittain harmaaksi rapatun rakennuksen päädyt ovat puhtaaksimuurattua punatiiltä. Sokkeli on pystyuritettua, harmaaksi maalattua betonia. Rakennuksessa on punasävyinen sementtitiilikatto.

Itäjulkisivulla on kaksi sisäänkäyntisyvennystä, joiden yhteydessä on verhoilumateriaalina käytetty punertavaa tiiltä. Julkisivun kolmas, kattamaton sisäänkäynti on johtanut kappalaispapin kotiapulaisten tiloihin. Sisäänkäyntien portaat on valettu betonista ja ne ovat päällystetty liuskekivillä. Länsijulkisivulla on metallikaiteinen kuisti, josta kulku piha-alueelle. Eteläpäädyssä on kulku kellarikerrokseen ja autotalliin.

KUVAT: Kuvassa Pappilantie 6 rakennus, eli entinen kappalaispapin asuinrakennus

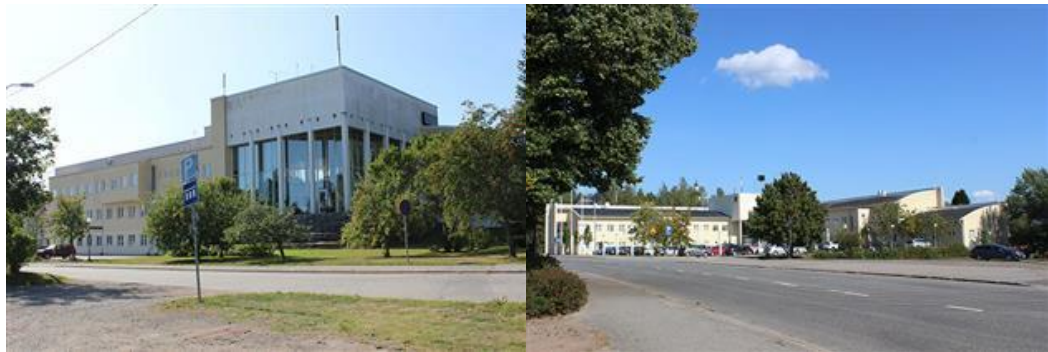
Kangasniemen kunnantalo sijaitsee taajamakuva kannalta keskeisellä paikalla kirkon tuntumassa. Runsasmuotoinen kunnantalo edustaa 1990-luvun alun postmodernismia. Rakennuksen massoittelevuus muistuttaa pohjamuodoltaan vinkkiä, johon on yhdistetty useita ulokkeita ja rungon sisäänvetoja. Julkisivussa on käytetty vaaleankeltaista tiiliverhoilua, johon on saatu vaihtelevuutta lisäämällä vyöhykkeitä vaaleammalla tiiliverhoilulla.

Julkisivusta erottuu hieman korkeampana pääsisäänkäynnin muodostava aulatila, jonka koilliskulma muodostaa maisemallisen kiintopisteen kirkkoaukean tuntumaan. Monumentaalinen koilliskulma muodostuu pylväiden kannattelemistä betonielementistä, jonka sisäpuolelle jää kaareva lasiseinä. Koilliskulman kivijalkana on käytetty harmaita graniittilohkareita, jotka muodostavat neljä porrastasetta.

*KUVAT: Kangasniemen kunnantalon julkisivuja*

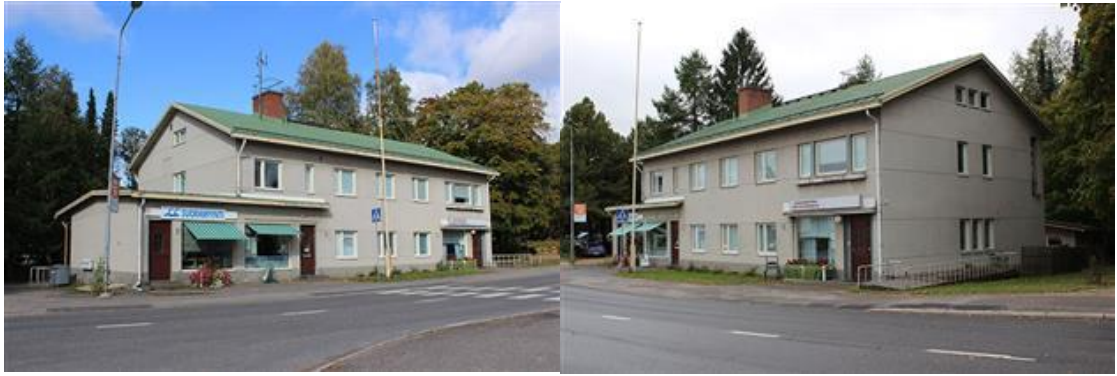
KUVAT: Otto Mannisen tie 5 julkisivuja

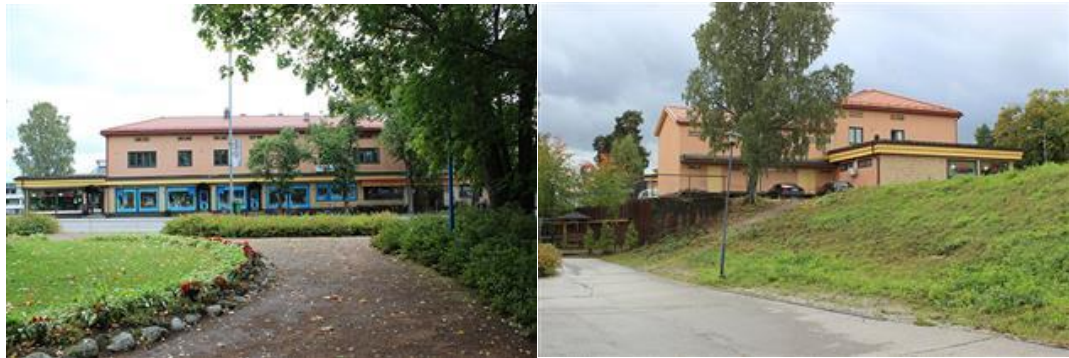
KUVAT: Entisen Savonseudun liikerakennuksen julkisivuja

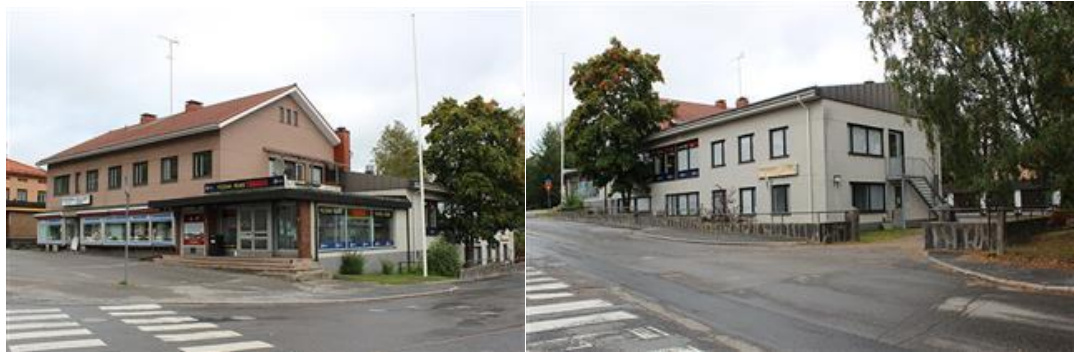
*KUVAT: Entisen Osuuskassan julkisivuja*

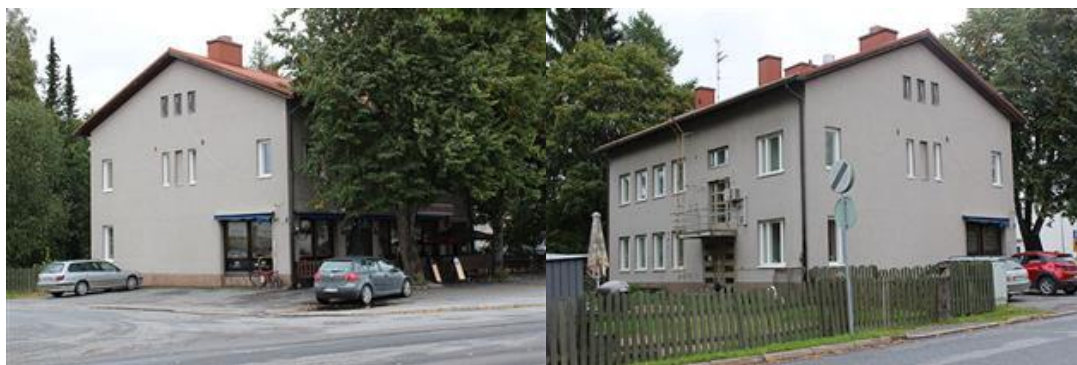
KUVAT: Entisen KOPin rakennuksen julkisivua

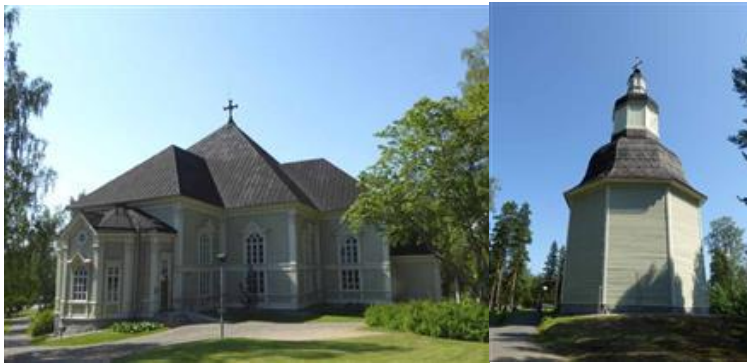
Puulaveteen työntyvän niemen tyvessä oleva kirkko sekä kahdeksankulmainen kellotapuli ovat taajaman tärkeitä visuaalisia ja historiallisia elementtejä. Kangasniemen puukirkko rakennettiin Juhana Salosen johdolla 1811-14. Muodoltaan se on itäsuomalaisen kahtamoisen perinnettä jatkava kulmaulokkeinen ristikirkko, jonka ulkoarkkitehtuuria hallitsee korkea aumattujen ristivarsien yläpuolelle kohoava telttakatto. Kirkkosali, johon täyskorkeat kulmaulokkeet on sulautettu, on pohjaltaan neliömäinen. Sidehirret, ja niihin liittyvät ohuet pilarit, kannattavat sisäkaton laajaa kupolimaista keskiosaa. Ristivarsissa on lehterit. B.A. Godenhjelman maalaama Ristiinnaulittua esittävä alttaritaulu on vuodelta 1850. Erillinen kellotapuli on vuodelta 1812 (J. Salonen).

*KUVAT: Kangasniemen kirkko ja kellotapuli*

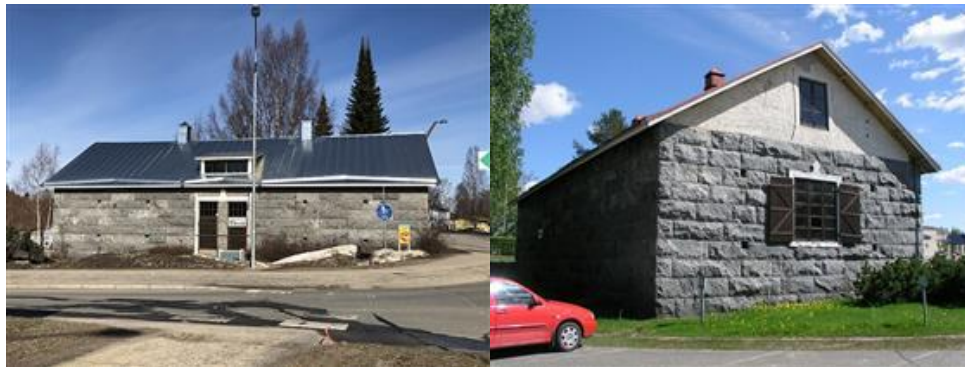
*KUVAT: Museon julkisivuja (Kuvaaja Vas. Janne Nupponen, etelä-Savon maakuntaliitto, Oik. Jorma Hytönen, Riihisaari- Savonlinnan museo)*

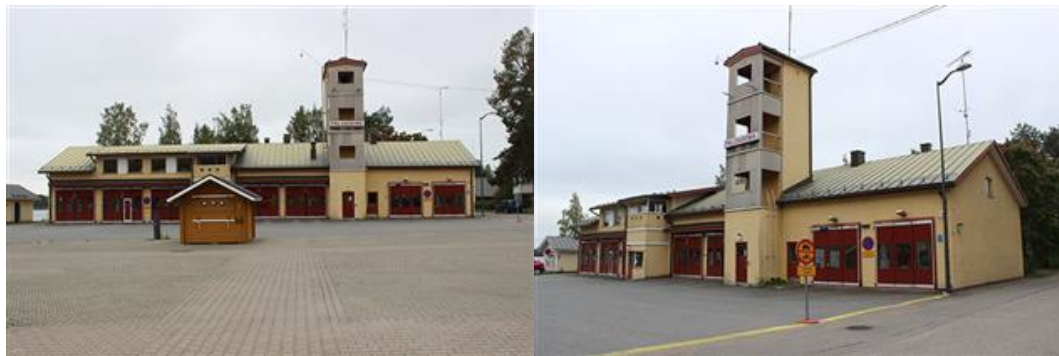
Paikallishistoriallisesti merkittävä Kangasniemen ensimmäinen paloasema, joka on alkuperäiskäytössä. Paloaseman vanhin osa edustaa jälleenrakennuskauden selkeäpiirteistä tyyliä, johon laajennukset (1964, 1986) ovat luontevasti toteutettu. Rakennuksen julkisivuissa ja sisätiloissa on nähtävissä eri aikakausien rakenteet, materiaalit ja tyylipiirteet, jotka ilmentävät käytön jatkuvuutta. Satamasta katsottuna palolaitos muodostaa maisemallisen kiintopisteen rantamaisemaan. Satamakadulta tarkasteltuna rakennuksen siluetti hallitsee taajamakuvallisesti kauppatorin ja sataman muodostamaa aluetta. Kohde sijaitsee Kangasniemen kirkon ympäristön valtakunnallisesti merkittävässä rakennetussa kulttuuriympäristössä (RKY). Ehdolla paikallisesti merkittäväksi kohteeksi.

KUVAT: Paloaseman julkisivuja

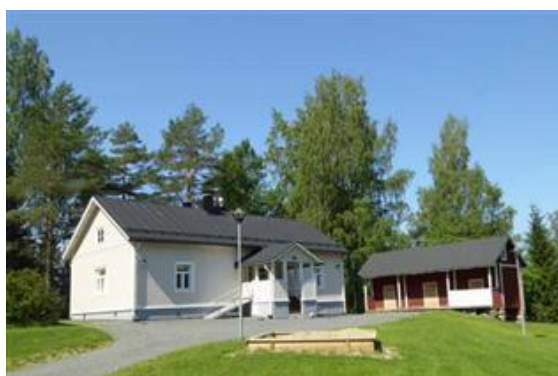
Kirkkomaan vieressä sijaitseva vanha tilakeskus, josta on vielä jäljellä asuinrakennus ja aittarivi. Hirsirunkoinen, pystyrimavuorattu asuinrakennus on ilmeisesti rakennettu 1800-luvun puolella. Kohteella on rakennushistoriallisia ja maisemallisia arvoja ja se on osa valtakunnallisesti merkittävää rakennettua kulttuuriympäristöä.

*KUVA: Tervaniemen Talo. Kuvaaja Niina Seppä.*

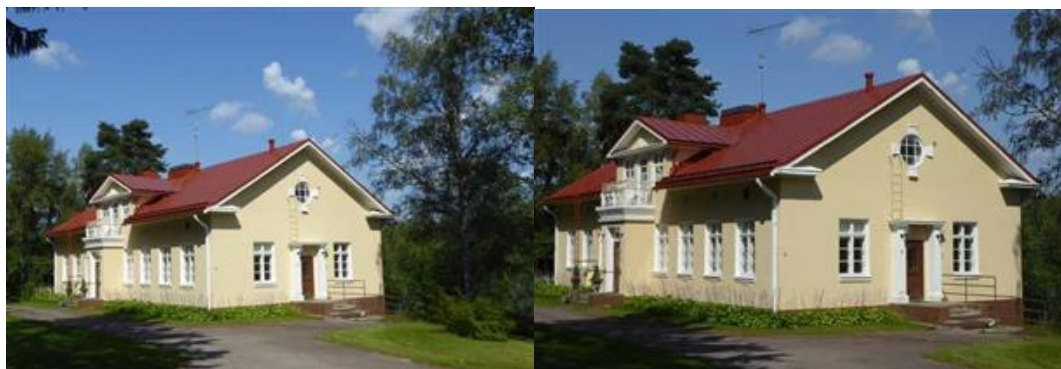
Vuonna 1938 valmistunut entinen lääkärintalo on klassistinen, rapattu kivirakennus, jossa on molemmilla sivuilla frontoni. Kohteella on rakennushistoriallisia ja maisemallisia arvoja ja se on kaavalla suojeltu.

KUVAT: Lääkäritalon julkisivuja (kuvaaja Niina Uusi-Seppä, 2014)
